# FILM DI SILICE SOL-GEL PER LA PROTEZIONE DELLA CERAMICA NELL'ARCHITETTURA DI GIO PONTI A MILANO

## **La chiesa di Santa Maria Annunciata: cenni storici e artistici**

### **Stato di conservazione del rivestimento ceramico delle facciate**

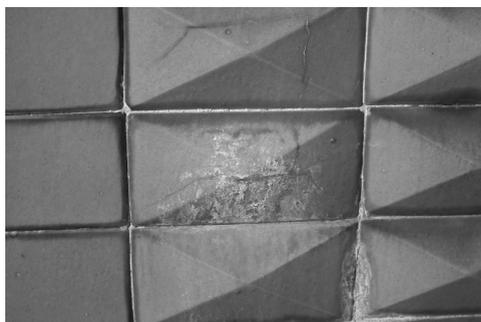
Il fenomeno è accompagnato da cavillature (o *craquelure*), che rendono il materiale più attaccabile dalle infiltrazioni di acque meteoriche. Altrettanto diffuse sono le efflorescenze bianche di natura silicatica, attribuibili al discioglimento di componenti della mattonella, dell'impasto di fugatura o dell'intonaco (fig. 1). Le lacune originano progressivamente dalle microfessurazioni e sono innescate dal fiorire di subefflorescenze immediatamente sotto la vetrina. Il processo di cristallizzazione tende a scagliare l'invetriatura, lasciando esposto agli agenti atmosferici il corpo ceramico che diventa nel tempo decoeso e pulverulento (fig. 2). Alcuni difetti di cottura determinano *pitting*, cioè la presenza sulla superficie di fori ciechi di forma emisferica e di diametro variabile dal millimetro al micron. Il degrado sopra descritto è aggravato dall'infiltrazione di acqua piovana proveniente dai giunti delle gronde, dalla sconnessione delle imboccature corrose dei pluviali. Il rivestimento ceramico presenta inoltre vere e proprie fessurazioni localizzate all'innesto dei corpi edilizi minori (cappelle, tunnel), ed in corrispondenza delle aperture e delle velette di copertura. Il quadro fessurativo non è attribuibile a dissesto strutturale, quanto piuttosto alla presenza di elementi portanti (travi e

Figura 1: Efflorescenze in corrispondenza della fessurazione dello smalto ceramico.

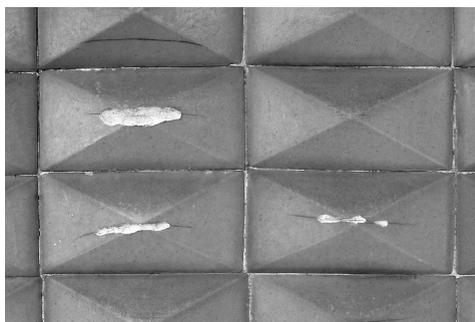
pilastrini) e portati (tamponamenti in laterizio forato) tra loro non collegati e alla interazione tra corpi di fabbrica e/o parti dell'edificio caratterizzati da rigidità diverse. In taluni casi la fessurazione ha comportato il distacco della piastrella, dando luogo a mancanze localizzate. Molto diffusa è la presenza di macchie di ossido di rame che tende a fermarsi sulle superfici più porose (fugature, lacune, cavilli); analogamente vengono veicolati ossidi di ferro dalle armature delle strutture in cemento armato e da altri elementi in ferro incongrui applicati nel tempo. I depositi superficiali sono in genere molto coerenti e tenaci; più consistenti e spessi sulle superfici non sottoposte al dilavamento. Le facciate sono state parzialmente colonizzate da vegetazione rampicante (vite americana), la cui asportazione determina frequentemente il distacco della vetrina sottostante.

Figura 2: Distacco della parte sommitale della piastrella a punta di diamante.

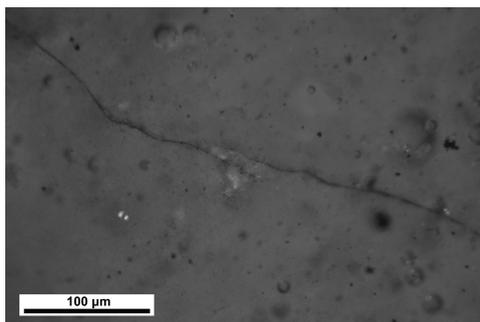
Per valutare il comportamento del film nel tempo e nell'ambiente i campioni trattati in laboratorio sono stati sottoposti ad invecchiamento accelerato. Il materiale in situ è stato analizzato dopo 60 giorni per verificare l'interazione tra il film ed il contesto reale nel quale è stato applicato. L'invecchiamento accelerato è stato realizzato con camera climatica ATLAS SUNSET CPS+ ed ha previsto tre cicli. La prima fase ha riprodotto l'irraggiamento solare con cicli di 12 ore di illuminazione/buio per testare la resistenza alle escursioni termiche giornaliere ed assicurare l'inalterabilità del film ai raggi UV. Nella seconda fase è stata simulata l'umidità di condensa mentre nell'ultima è stato valutato l'effetto di dilavamento da precipitazioni con cicli di immersione ed emersione. Tutti i materiali trattati ed invecchiati artificialmente e in situ, non sono stati alterati dalle sollecitazioni imposte. Le immagini in microscopia ottica ed ESEM hanno mostrato un comportamento stabile del film che non presenta lacune né sollevamenti del *coating*. La funzione di sigillante delle *crack* persiste, senza alcuna variazione cromatica ed estetica. Il trattamento ha effetti positivi anche sul materiale di sostituzione. Le analisi ESEM rilevano una consistente diminuzione del fenomeno di *pitting* in presenza del *coating*, dimostrando che il film è in grado di arginarne gli effetti. I campioni non trattati sottoposti ad invecchiamento sono invece soggetti ad un'alveolazione diffusa.

Figura 3: Foto al microscopio ottico in luce bianca riflessa della superficie dello smalto microfessurata, sottoposta ad invecchiamento.

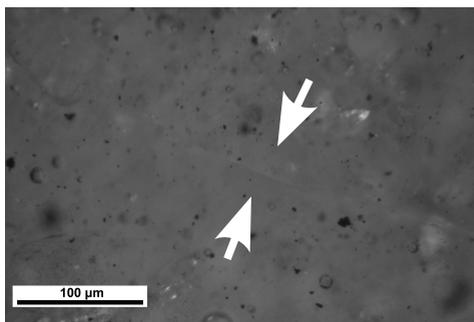
Figura 4: Foto al microscopio ottico dopo invecchiamento artificiale della superficie trattata. Le frecce indicano la sigillatura delle microfessurazioni.

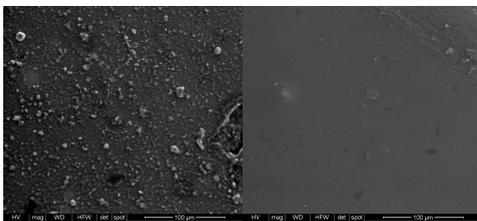
La superficie delle piastrelle, che ad occhio nudo appare liscia ed omogenea, presenta invece a livello microscopico una porosità diffusa del rivestimento vetroso. Si tratta di una caratteristica del materiale che si manifesta in fenomeni di alveolazione e *pitting corrosion*. La forma e la distribuzione degli alveoli ha suggerito che la loro formazione sia correlata all'espulsione di bolle d'aria in fase di cottura. L'attribuzione è stata avvalorata dalla presenza degli stessi fenomeni anche sul materiale di nuova produzione. Queste discontinuità, pur non dovute ad agenti di degrado, indeboliscono il materiale e lo rendono più suscettibile a stress meccanici.

Figura 5: Immagini ESEM della superficie ceramica prima del trattamento (a sinistra) e dopo trattamento, con deposizione del film a pennello (a destra).

le eventuali impurità residue possono compromettere la formazione dei legami chimici con il substrato. Il protettivo è stato depositato su campioni di prova testando due metodi: a pennello piatto a setole corte e con aerografo alimentato ad aria compressa. Il pennello produce film omogenei e con ottimo potere coprente. Tuttavia la quantità di materiale depositata genera un film di spessore eccessivo, che risulta poco elastico. Inoltre sono percettibili i segni della stesura lasciati dalle setole (fig. 5). L'applicazione a spray con aerografo ad aria compressa si è dimostrato il metodo migliore per il trattamento, poiché assicura una deposizione uniforme ed uno spessore adeguato. La rapida evaporazione del solvente presente nella formulazione garantisce la reticolazione quasi istantanea del film. La pistola aerografo è inoltre funzionale e rapida per l'applicazione su grandi superfici all'aperto. Sia a livello macroscopico che microscopico il film ottenuto risulta omogeneo e privo di iridescenze, mantenendo inalterate le caratteristiche cromatiche ed estetiche del materiale sottostante. Per verificare la capacità del film di sigillare le fessurazioni e il *pitting*, due campioni rappresentativi dei diversi fenomeni sono stati analizzati pre e post trattamento. Lo stesso *iter* è stato seguito per i due campioni delle piastrelle di sostituzione. L'analisi ESEM-EDS del campione con fessurazione ha evidenziato concrezioni di natura silicatica lungo la discontinuità dello smalto e la presenza di rame, ferro e fosforo all'interno della frattura. Gli elementi estranei alla composizione del corpo ceramico derivano da percolamenti di acque meteoriche, che trovano nelle fessurazioni una via di scorrimento preferenziale. Ferro e rame provengono dalla copertura e dalle grondaie, mentre il fosforo è ascrivibile a residui organici (guano di piccione). Dalle immagini ESEM del campione con *pitting* si sono individuate diverse fasi di sviluppo di questo fenomeno. Le fratture concentriche evolvono fino a portare alla perdita di materiale con formazione dell'alveolo. All'interno di quest'ultimo si nota un piccolo foro attraverso il quale è degassata l'aria in fase di cottura. Le stesse immagini acquisite dopo il trattamento hanno confermato l'efficacia del film nel livellamento della rugosità e dei difetti superficiali della vetrina, arrestando l'evoluzione dei fenomeni di degrado già innescati. Il protettivo, come previsto, si rivela inadatto per riparare le fratture profonde, le cui dimensioni micrometriche non sono comparabili a quelle nanometriche del film. Le piastrelle che presentano questo tipo di degrado sono state perciò sostituite prima del trattamento. Il protettivo si è dimostrato compatibile anche con la vetrina delle piastrelle di sostituzione. A seguito del buon esito dei test, le prove di deposizione sono state condotte anche in situ.

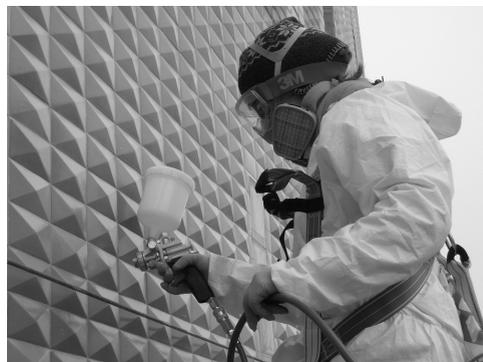
Figura 6: Applicazione del film di silice sol-gel con tecnica spray.

La deposizione spray è stata eseguita per mezzo di aerografo con ugello da 1.5 mm alimentato ad aria compressa (fig. 6). La pistola aerografo è stata impostata per ottimizzare le condizioni di deposizione, valutando pressione in uscita, quantità di prodotto, distanza minima tra ugello e superficie, larghezza della rosa del getto e velocità di stesura. Per eliminare l'acqua di condensa ed eventuali impurità all'interno del tubo collegato al compressore è stato utilizzato un opportuno filtro.
