# Diagnostica e sperimentazione di sistemi sol-gel nel restauro di un vaso apotecario ligure

Oggetto di questo studio è una maiolica da elettuari ligure appartenente ad una collezione privata. Il restauro della ceramica, che si presentava fortemente alterata da passati interventi alquanto discutibili, ha richiesto un piano diagnostico mirato e l'applicazione di nuove tecniche di consolidamento.

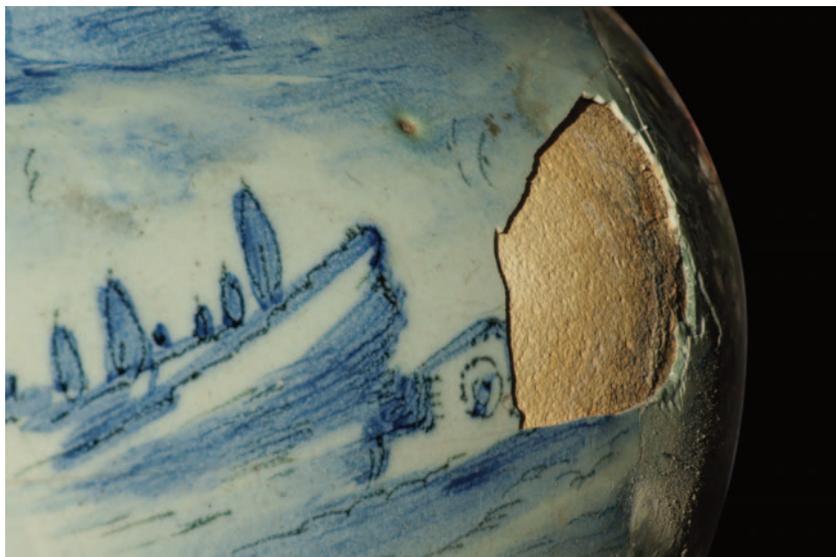
I manufatti ceramici antichi, nella fattispecie le maioliche, possono presentare diverse tipologie di degrado. Una delle più frequenti è lo stacco dello smalto di copertura dal corpo ceramico: nel caso trattato questo fenomeno ha determinato l'estrema fragilità della parte decorata e la conseguente perdita di materiale.

Fig. 2. Zona con ampio distacco dello smalto

Il vaso fu oggetto in passato di interventi di restauro arbitrari, discutibili e difficilmente reversibili. Il manufatto presentava due grosse lacune parzialmente risarcite in corrispondenza del verso (fig. 2). In prossimità del labbro si osservavano mancanze di alcuni centimetri e altre di minori dimensioni (fig. 3). Due grossi frammenti nella parte del piede sottostante erano stati incollati in modo grossolano. Risultava evidente infine il rifacimento dei due elementi fitomorfi, di cui uno staccato dal corpo ceramico (fig. 4).

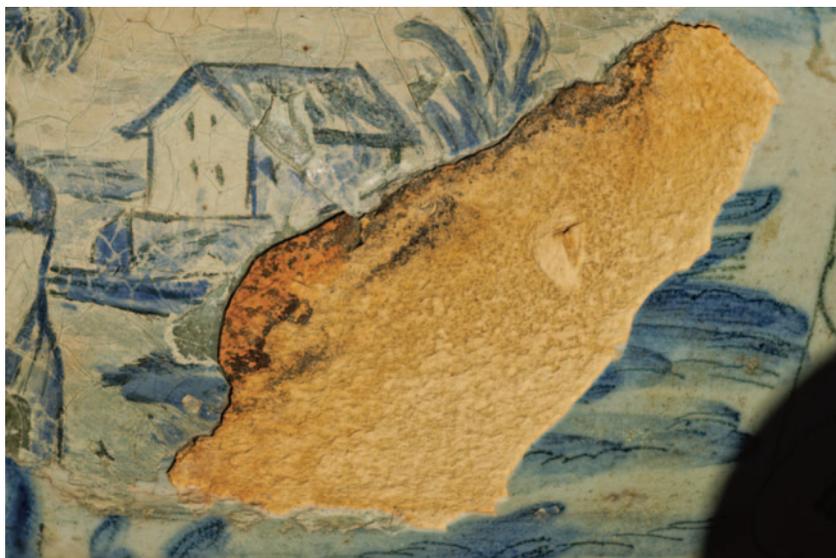
Fig. 3. Particolare con distacco e parziale integrazione della lacuna

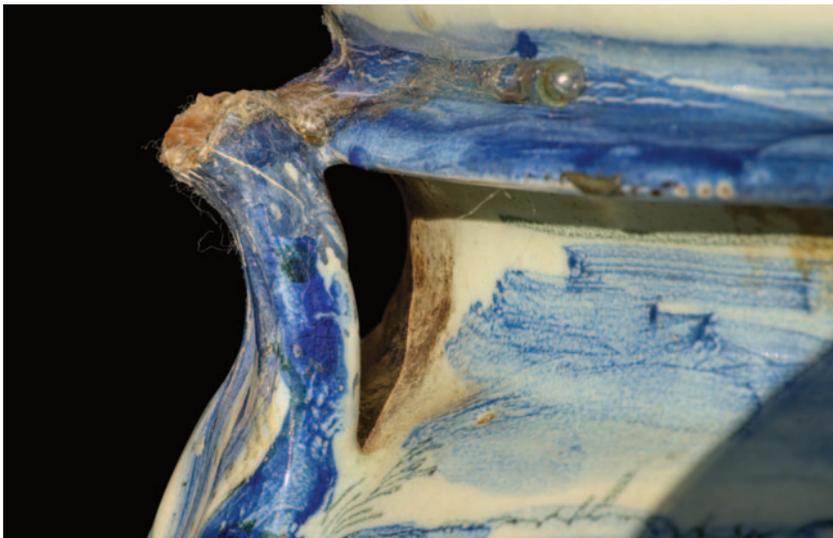
Fig. 4. Mancanza dell'elemento fitomorfo

Le due anse laterali parzialmente ricostruite sono state oggetto di particolare valutazione, optando per la loro completa rimozione: in mancanza di

documentazione non vi era infatti certezza nè della loro forma nè della loro dimensione.

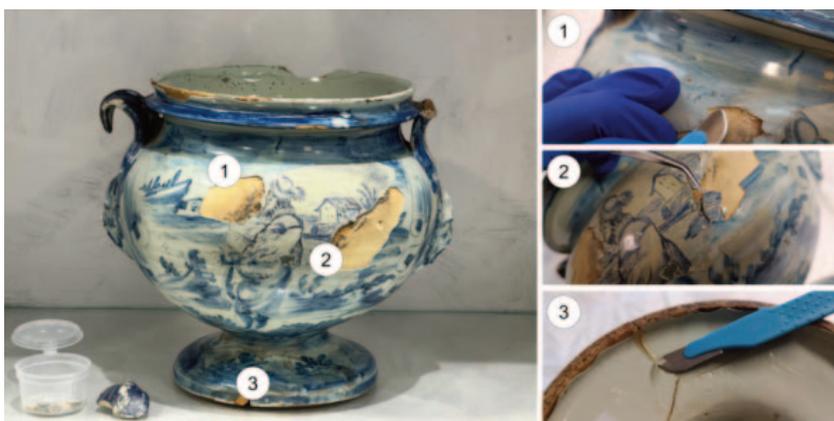
Fig. 5. Ubicazione dei punti di prelievo

Il piano diagnostico è stato definito per comprendere tre aspetti fondamentali: la composizione della superficie originaria, la tipologia di materiali utilizzati nel restauro precedente e le effettive cause di degrado. Le analisi sono state condotte da SILTEA srl utilizzando un microscopio elettronico a scansione ambientale (ESEM) modello FEI Quanta 200 collegato a sistema in fluorescenza di raggi X OXFORD, ed uno spettrometro FTIR Bruker Optics modello Alfa T. Il campionamento è stato eseguito prediligendo parti rappresentative già in fase di distacco (fig. 5).

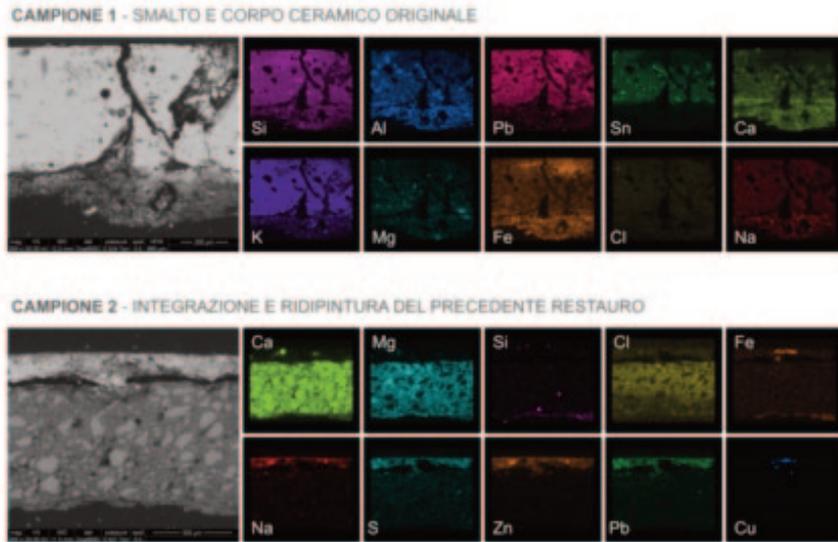
Fig. 6. Mappature elementari su campioni allestiti in sezione lucida

La tipologia di manufatto ceramico e i materiali utilizzati nel precedente restauro sono stati chiaramente identificati. Particolarmente utili sono state le mappature ESEM-EDS per una rapida visione d'insieme della composizione delle matrici (fig. 6).

Il corpo poroso, composto da silico-alluminati ed ossidi di ferro, presenta una frazione carbonatica con elevati tenori di calcio e magnesio. Lo smalto è composto da silice (ossido formatore) e ossido di alluminio (stabilizzante). Potassio, calcio, piombo e zinco sono riconducibili ai fondenti, mentre l'ossido di stagno è stato utilizzato come opacizzante. Tra gli ossidi coloranti si riscontrano tracce di cobalto, mentre in prossimità dei decori si hanno tenori più elevati di ferro, elemento che in atmosfere riducenti conferisce allo smalto un colore nel complesso grigio-blu.

Nelle lacune e nelle parti ricostruite si riscontra la presenza di polivinilcloruro (PVC), calce magnesiaca e gesso mescolati a frammenti di calcari puri e calcari magnesiaci a granulometria fine (0,06 mm). Pigmenti a base di zinco e rame conferiscono all'impasto un colore d'insieme sui toni bluastrì. Lo strato pittorico di integrazione ha uno spessore medio di 0,20 mm ed è caratterizzato da un legante vinilico miscelato a gesso, biacca, ossido di zinco, ossido di bario, e pigmenti a base di ferro, cobalto e rame. La superficie era stata poi verniciata con una resina a base di PVC.

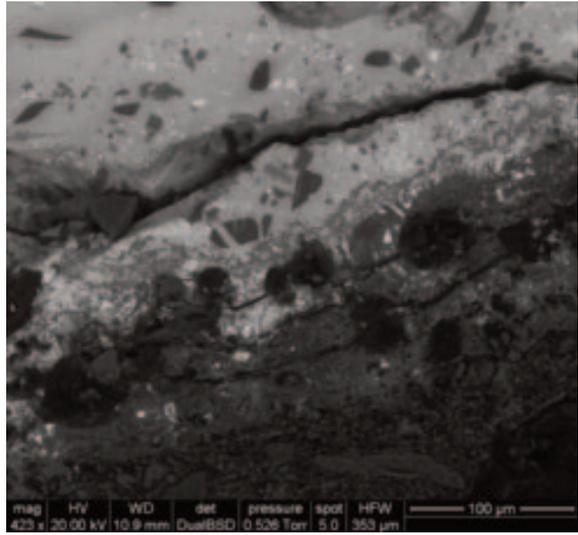
Il rivestimento vetroso presenta bolle diffuse che lo rendono fragile e suscettibile a formazione di cavilli. I distacchi variano dai 20 micron ad ampiezze superiori. L'interfaccia di compenetrazione tra smalto e impasto ha uno spessore che va da 0,1 a 0,2 mm e risulta chiaro dai dati ESEM come questa zona

rappresenti il punto di maggior fragilità (fig. 7).

Fig. 7. Immagine ESEM della zona di distacco dello smalto

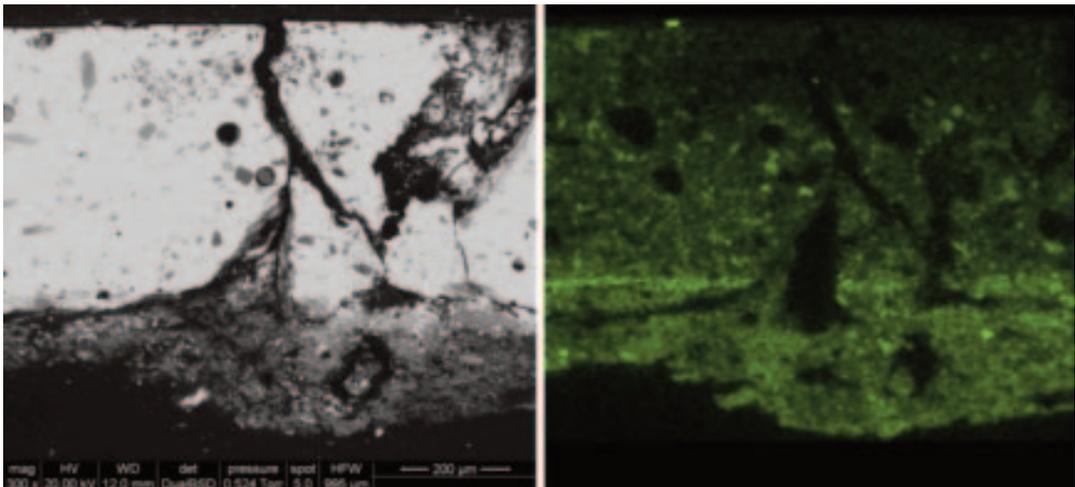
Oltre al problema dei diversi coefficienti di dilatazione termica, nei materiali ceramici con rivestimento è noto come i fenomeni di alterazione si concentrano proprio nella zona tra supporto e smalto. Le mappature eseguite in fase diagnostica hanno permesso di evidenziare una concentrazione di calcio proprio nell'interfaccia tra corpo poroso e rivestimento (fig. 8). Anche se più frequente in contesti architettonici, non si esclude un degrado dovuto a "patologia umida", ovvero alla migrazione di una fase acquosa contenuta nel vaso (penetrata nel corpo poroso attraverso i cavilli), e alla conseguente ri-carbonatazione dell'ossido di calcio veicolato verso l'esterno. La cristallizzazione genera stress meccanici, portando al rigonfiamento e al conseguente distacco dello smalto<sup>6</sup>.

Fig. 8. In verde la mappa di distribuzione del calcio su sezione trasversale

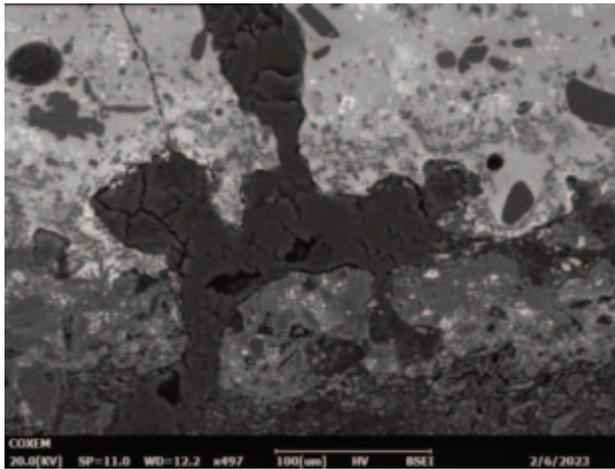
Fig. 9. Distribuzione del consolidante tra smalto e corpo poroso (immagine SEM)

presentata nei precedenti convegni IGIIC<sup>7,8</sup>. Per consolidare in modo compatibile e minerale la parte di distacco è stato utilizzato un wet-gel ad alta concentrazione di silice funzionalizzata con gruppi alifatici (SIOX-5 RE16C). I primi test sono stati eseguiti su piccoli frammenti di caduta, portando i campioni trattati al SEM ed osservando la distribuzione del consolidante su sezione lucida trasversale, verificando la buona capacità di riadesione del prodotto (fig. 9).
