SCIENZA E BENI CULTURALI

**INTERVENIRE SULLE SUPERFICI
DELL'ARCHITETTURA
TRA BILANCI E PROSPETTIVE**

Giornate di studi internazionali Bressanone 03 – 06 luglio 2018

LA CHIESA DI SANTA MARIA ANNUNCIATA ALL'OSPEDALE SAN CARLO BORROMEO A MILANO. INTERVENTI CONSERVATIVI SULLE SUPERFICI DI UN'OPERA DI GIO PONTI E SULL'ANNUNCIAZIONE DELLA FACCIATA SETTENTRIONALE

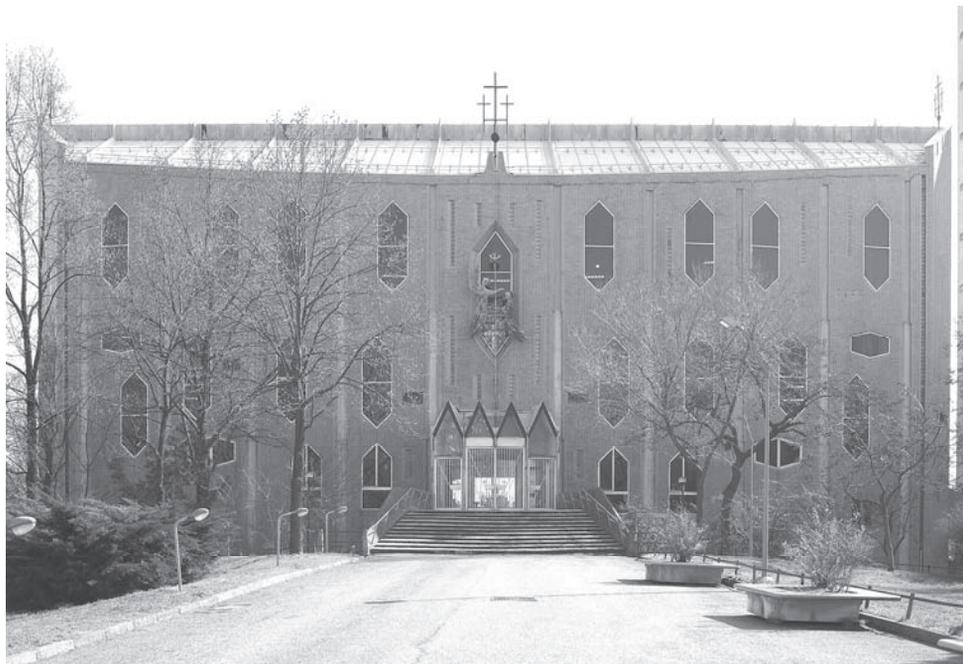
Fig. 1 La facciata settentrionale

lo stesso Ponti che, verosimilmente ne curò l'ideazione, i diversi bozzetti e la fase realizzativa. Nel mese di ottobre 1965 l'opera era ormai conclusa. (fig. 1)

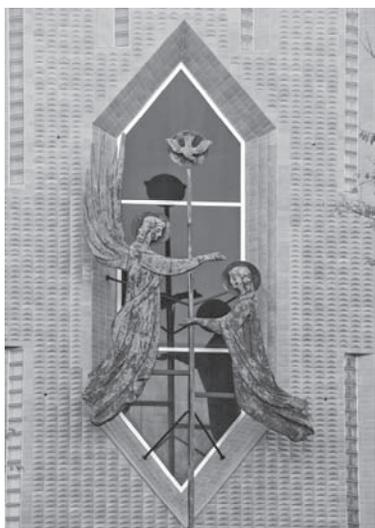
Fig. 2 L'Annunciazione dopo il restauro

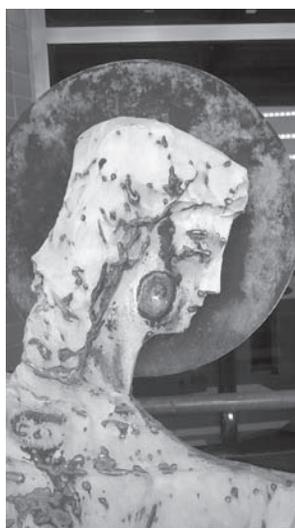
Fig. 3. La finitura in titanio e in verde rame

questa è, invece, determinante nella presentazione estetica dell'opera, in quanto ne costituisce la finitura superficiale, caratterizzata da uno strato spesso circa 1 mm simile a un intonachino colore verde rame. E' possibile che questa finitura sia stata realizzata direttamente in opera, a scultura montata, su indicazione di Ponti, forse per dare alla scultura un'immagine più coerente con l'architettura della chiesa e in linea con la ricerca artistica contemporanea e degli autori cui Ponti inizialmente aveva pensato di affidare la realizzazione del suo programma iconografico, come Fontana e Manzù. (fig. 3)

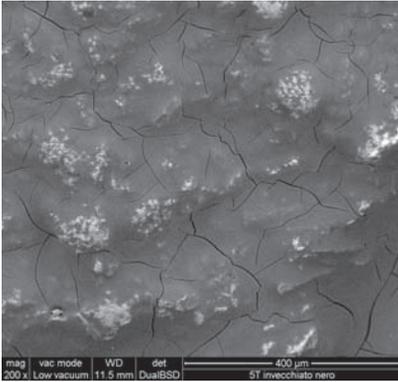
Fig. 4. Immagine ESEM della superficie metallica, ossidazione di colore nero con rivestimento protettivo sol-gel dopo invecchiamento artificiale in camera cromatica.

Studi preliminari in laboratorio hanno permesso di verificare la morfologia del rivestimento sol-gel, così come la resistenza a cicli di invecchiamento accelerato in camera climatica. Le analisi ESEM hanno evidenziato minime alterazioni o fenomeni fessurativi che, tuttavia, non hanno intaccato l'adesione tra film e superficie metallica. (fig. 4)

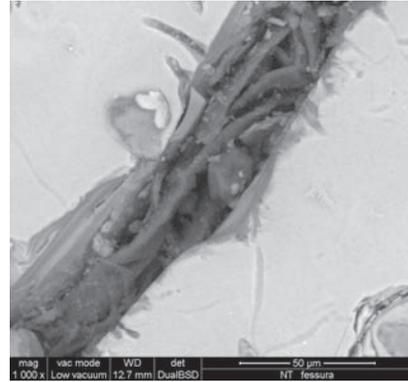
Nel secondo lotto sono state individuate, sui corpi ceramici piani in prossimità delle finestre, dei bordi e degli elementi in vetrocemento, delle microperforazioni, una forma di degrado presumibilmente antropico, la cui origine è da ricercarsi nelle operazioni di posa in opera delle piastrelle. L'ipotesi più verosimile è che le picchettature individuate siano dovute a leggeri colpi di martello dati durante l'allettamento dei pezzi ceramici, presumibilmente per livellarli e farli ben aderire alla malta.

Fig. 5. Immagine ESEM della fessurazione dello smalto generata da picchettatura delle piastrelle

Analisi preliminari in laboratorio condotte in tecnica ESEM EDS su campioni prelevati dal cantiere, hanno permesso di evidenziare le potenzialità dei nuovi formulati e la possibilità di colmare microfessurazioni più profonde ed estese. Da immagini morfologiche si osservano soluzioni di continuità della vetrina fino a 30 micron completamente riconsolidate con tecnica sol-gel (fig. 5, 6).

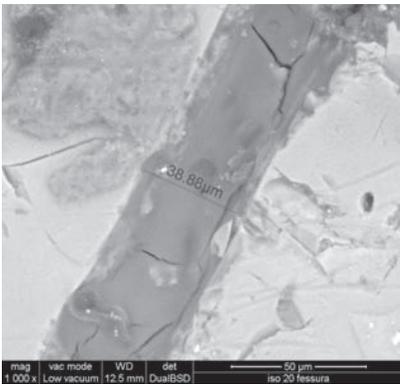
Fig. 6. Immagine ESEM della micro fessurazione colmata e consolidata con silice sol-gel

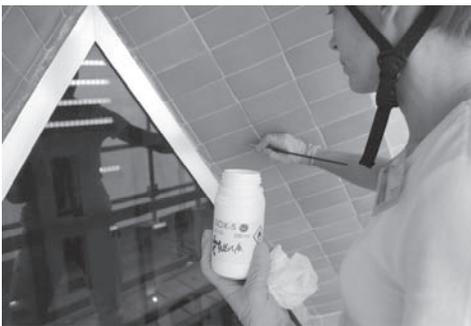
Fig. 7. Ritocco con formulato sol-gel applicato a pennello, eseguito su piastrelle interessate da micro perforazioni dello smalto

Nella progettazione dell'intervento su rivestimento ceramico è stato perciò possibile introdurre una miglioria tecnica rispetto al 2011, suddividendo il trattamento protettivo in due fasi: lo *spray coating* con protettivo di silice (secondo la stessa metodologia adottata nel primo lotto); ritocchi puntuali a pennello direttamente sulle picchettature (fig. 7). Questo ha permesso sia di proteggere la superficie da infiltrazioni di acqua e inquinanti da essa veicolati, sia di attenuare il difetto estetico percepibile sulla vetrina ceramica.
