# NANOTECNOLOGIE PER LA PROTEZIONE DI SUPERFICI DI NATURA SILICATICA

Michele Cecchin, Claudia Bortolussi

Siltea srl, via della Croce Rossa 112- 35129 Padova

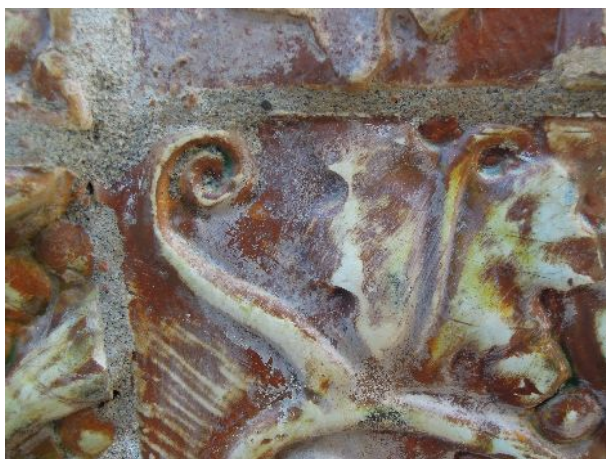
Figura 2: Residui di polimeri organici utilizzati per il trattamento di materiale ceramico esposto in ambiente esterno.

Dal punto di vista conservativo, i vetri storici e le ceramiche invetriate spesso non sono stati trattati con opportune metodologie, anche per la mancanza di prodotti specifici per questa categoria di materiali. Si riscontra l'impiego di prodotti di natura organica che però nel tempo hanno dimostrato molti limiti e soprattutto la necessità di rimozione dei loro residui con operazioni invasive. Tali materiali infatti tendono, soprattutto se esposti in ambienti esterni, a cambiare le proprie caratteristiche chimiche ed estetiche (Figura 2) con ingiallimenti, opacizzazioni e progressiva insolubilizzazione dei polimeri. La scarsa compatibilità con i substrati vetrosi rende inoltre difficile l'adesione e i polimeri tendono a sfogliarsi con il trascorrere del tempo [6,7].

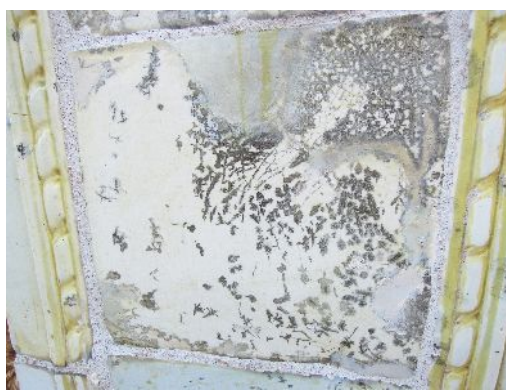
Figura 5: Degrado biologico delle vetrine delle ceramiche di rivestimento dell'Hotel Hungaria a Venezia Lido.

La ricerca dei nuovi materiali per il restauro non può prescindere dalle applicazioni in cantiere. Oltre ai test di laboratorio perciò si è valutato anche il comportamento dei film di silice su materiale storico posto in opera. E' il caso delle ceramiche in stile Liberty di Luigi Fabris che rivestono esternamente il Grande Albergo Ausonia & Hungaria al Lido di Venezia [14]. La principale causa di degrado delle ceramiche è imputabile alla penetrazione ed alla crescita di microorganismi nelle fessurazioni della vetrina, con presenza diffusa di patine biologiche che proliferano tra lo smalto e la vetrina protettiva (Figura 5). E' stato condotto un approfondito studio comparativo [15] tra possibili trattamenti protettivi ed in particolare il film di silice è stato messo a confronto con prodotti tradizionali (Paraloid B72, miscela acril-siliconica di Paraloid B72 e Rhodorsil RC90).

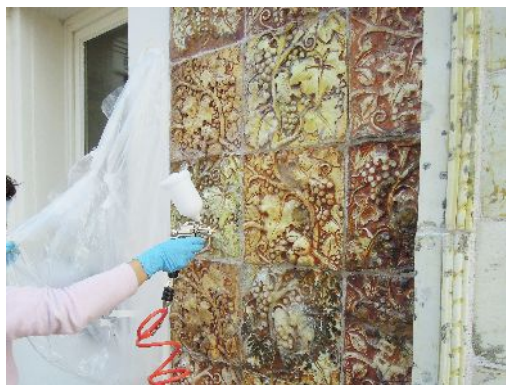
Figura 6: Fase di trattamento con pistola aerografo delle ceramiche di rivestimento dell'Hotel  
Hungaria a Venezia Lido.

Poiché questi test condotti a partire dal 2007 hanno dato esiti positivi, con performance del film di silice nettamente superiore a quelle dei prodotti convenzionali, si è proceduto con ulteriori prove applicative in laboratorio ed in un'area campione della facciata. L'applicazione a spray si è rivelata idonea per una stesura uniforme e rapida del prodotto. Tuttavia si sono riscontrate delle difficoltà nella fase di preparazione della superficie al trattamento. Per garantire la formazione dei legami covalenti tra la silice del coating e del substrato, è necessario infatti che l'area sia perfettamente pulita. Le ceramiche presentavano residui dei prodotti degradati del precedente trattamento di restauro (Figura 2). I polimeri, resi insolubili dall'invecchiamento, sono risultati di difficile rimozione, considerando anche la morfologia molto articolata dell'apparato decorativo. Si è impiegata una pistola aerografo alimentata ad aria compressa (pressione in uscita 2.5 bar) con ugello da 1.5 mm dotata di filtro per eliminare l'acqua di condensa ed eventuali altre impurità all'interno del tubo (Figura 6).

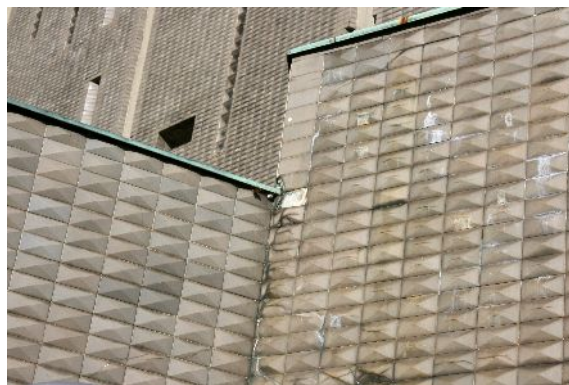
Figura 7: Degrado diffuso del rivestimento della chiesa di S. Maria Annunciata di Gio Ponti a Milano. Si notano fessurazioni delle vetrine che a partire dalle cuspidi degli elementi a punta di diamante raggiungono il corpo ceramico, lacune ed efflorescenze saline.

Culturali mirava a minimizzare la sostituzione degli elementi, prediligendo la conservazione *in situ* del rivestimento. Tuttavia l'intero edificio, ed in particolare la parete sud esposta a maggiori sbalzi termici, presentava danni diffusi di diversa natura ed entità (fessurazioni del corpo ceramico, distacchi, efflorescenze saline, attacco biologico, craquelure delle vetrine, Figura 7). Pur trattandosi di un'architettura recente, gli effetti del degrado erano molto evidenti, con cause imputabili sia alle caratteristiche del materiale che all'ambiente. La forma a punta di diamante, con il vuoto nella parte posteriore, ha sicuramente determinato la debolezza delle cuspidi di questi elementi che sono stati ancorati sulle pareti con fugature molto sottili.

La composizione della vetrina e la sua porosità inoltre rendono il materiale inadatto all'esposizione in esterno. L'atmosfera inquinata urbana e gli agenti atmosferici hanno concorso ad accentuare e promuovere i fenomeni di degrado. Le analisi diagnostiche condotte sugli elementi compromessi hanno permesso di identificare i fenomeni in atto, attribuendo alla tecnica di produzione l'alveolazione della vetrina (per la descrizione particolareggiata dell'analisi del degrado si rimanda a [17]). Questa ha fornito un punto di innesco di ulteriore degrado, creando dei siti preferenziali per accumulo di acqua ed inquinanti responsabili della progressiva frattura della vetrina che in alcuni casi ha interessato anche il corpo ceramico. Sono stati condotti test applicativi dei film di silice in laboratorio ed *in situ* per ottimizzare i parametri ed eseguire test di invecchiamento. L'utilizzo della tecnologia sol-gel a catalisi neutra è stata essenziale per evitare la migrazione degli ioni piombo presenti nella vetrina che avrebbero portato alla formazione di fenomeni di iridescenza. La deposizione spray tramite pistola aerografo ha prodotto un coating uniforme e si è rivelata compatibile con l'applicazione in cantiere su superfici estese. I test di invecchiamento hanno dimostrato che, mentre sulle superfici trattate si osservano diffusione della microfessurazione,

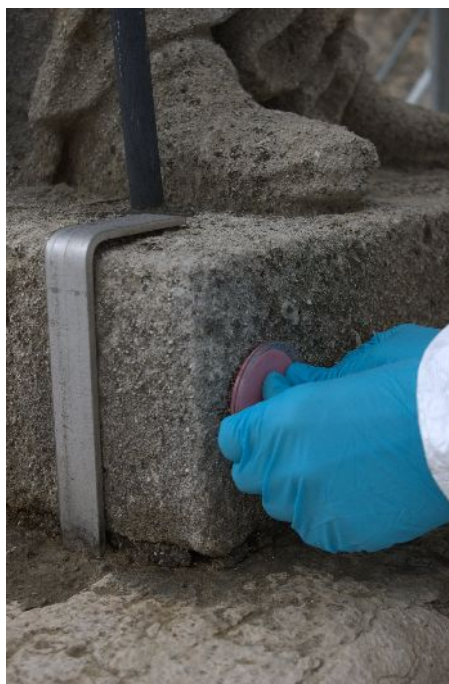
Figura 8: Test di assorbimento d'acqua con il metodo della spugna di contatto delle superfici lapidee trattate con silice nanostrutturata funzionalizzata.

La versatilità della metodologia sol-gel permette di agire sulla composizione chimica del film di silice, funzionalizzandolo con molecole che conferiscano specifiche proprietà al trattamento. In particolare la ricerca ha riguardato l'estensione nell'uso dei formulati nanotecnologici a base silice ai materiali porosi. Se infatti sul vetro si sfruttano le proprietà filmanti che creano un rivestimento sulle superfici compatte, nei materiali porosi si ha l'assorbimento del prodotto ed un comportamento chimico-fisico differente. La proprietà che è stata indagata è l'idrorepellenza, poiché l'acqua è il principale agente di degrado dei materiali esposti in ambiente esterno. Diversi trattamenti a base silice sono stati testati su materiale carbonatico ed in dettaglio: silice inorganica, silice funzionalizzata con componente organica, nanoparticelle di silice ed un prodotto a base di polisilossani (SILO 111, CTS). I prodotti sono stati applicati su tasselli di pietra calcarea e su intonaco in occasione del restauro della Chiesa di San Giovanni Battista a Bassano del Grappa (VI). Per verificare l'effetto idrorepellente conferito da ciascun trattamento, è stato eseguito il test della spugna di contatto a distanza di una settimana dal trattamento (Figura 8, metodologia di prova sviluppata dal CNR ICVBC - Istituto per la Conservazione e la Valorizzazione dei Beni Culturali - di Firenze). Le misure sono state eseguite con bilancia digitale con precisione pari al centesimo di grammo [18].

I risultati riportati in Tabella 1 mostrano che il trattamento con silossani (SILO 111, CTS) si dimostra efficace per superfici poco porose, come nel caso del Biancone di Pove e per gli intonaci. Su Pietra di Custoza, l'idrorepellenza è momentanea ed in caso di contatto prolungato la superficie inizia ad assorbire l'acqua in eccesso. Il protettivo di formulazione inorganica non ha dimostrato una spiccata diminuzione dell'assorbimento d'acqua. Le nanoparticelle di silice assorbite dal materiale poroso, pur conferendo un buon effetto idrofobico nell'immediato, hanno avuto risultati lievemente inferiori rispetto ai polisilossani. Tra le diverse formulazioni testate, i risultati migliori sono stati ottenuti con il film di silice funzionalizzato che ha ridotto l'assorbimento d'acqua di oltre il 95% in tutte le tipologie di supporto a cui è stato applicato.
