SCHEDA CANTIERE

NOME CANTIERE E LUOGO: Ex Casa Sociale e Teatro, Terme Comano (TN) - Dipinto murale di CARLO SARTORI

COMMITTENTE: CONSORZIO ARS SRL

ANNO: 2023

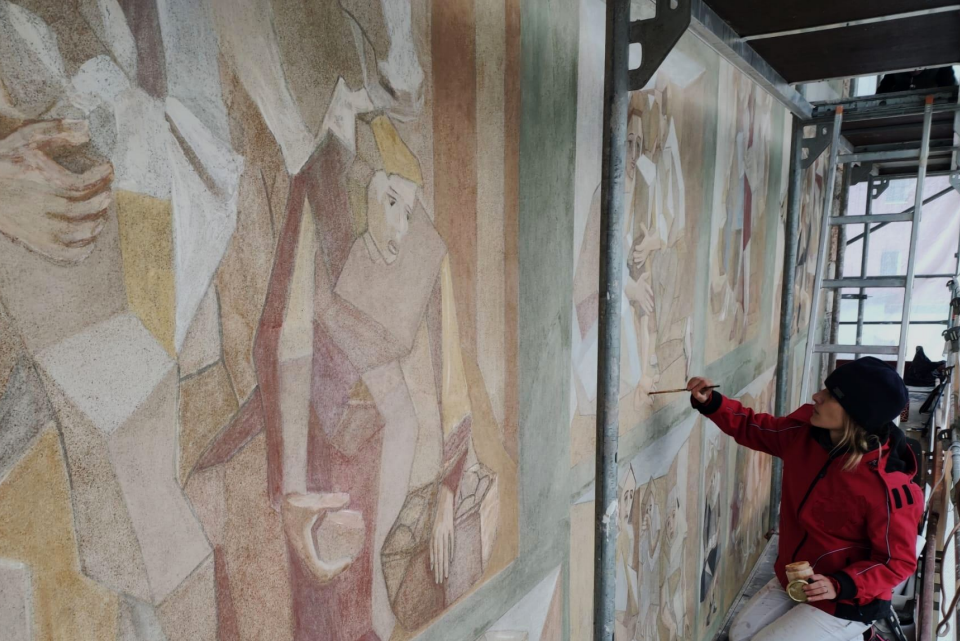
MATERIALE TRATTATO: Gesso e pigmenti su cemento

PROBLEMATIC DA RISOLVERE: Eseguire una reintegrazione pittorica durevole e stabile nel tempo, proteggendo il resto del dipinto da dilavamento data l'esposizione all'esterno.

PRODOTTI UTILIZZATI: Legante minerale SIOX-5 REPAINT miscelato a pigmenti naturali, Protettivo SIOX-5 REIOS

METODO DI APPLICAZIONE: Pennello e nebulizzazione

SUPERFICIE COPERTA: ~ 60 mq
